# DENKMALPFLEGE IN BADEN-WÜRTTEMBERG

## Hockenheim – St. Georg Konservierung und Restaurierung von Raumfassung und Wandgemälden

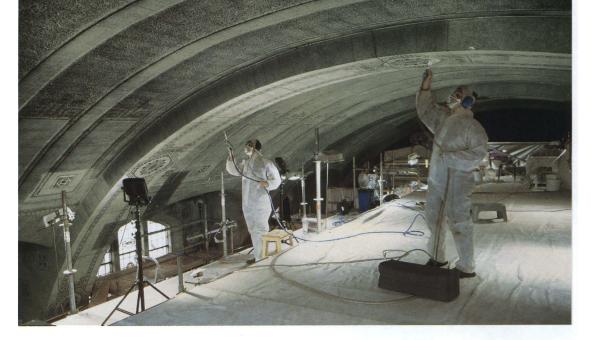
7 Reinigung mit Niederdruckluftdüsen im Hauptschiffgewölbe.

Für die Reinigung der teils extrem empfindlichen Malschichten erwies sich ein berührungsfreies Abblasverfahren mit Niederdruck-Luftdüsen bei einem individuell geregelten Arbeitsdruck zwischen 0,1 und 3 bar als besonders geeignet. We-

sentlich dabei ist der Einsatz eines elektrischen Schraubenkompressors. Durch eine zugeschaltete Lufttrocknung und Luftreinigung durch Filter wird sowohl eine Verklebung des Staubs auf der Malschicht verhindert als auch die Belastung mit Schadstoffen. Der gelöste Staub wird durch eine Direktabsaugung mit feinstaubgefilterten Staubsaugern aufgenommen. Der trotzdem unvermeidlich entstehende Feinstaub wird im jeweils durch Folien abgehängten Raumabschnitt durch eine turbinenbetriebene Absauganlage nach draußen befördert. Mithilfe von Düsenaufsätzen unterschiedlicher Größe sowie einem zusätzlichen Regler kann auf den jeweiligen Malschichtzustand eingegangen werden. So werden zum Beispiel durch Wassereinbrüche geschädigte Bereiche, in denen die Malschicht kaum noch Bindung aufweist, mit Mikrodüsen und auf 0,1 bar gedrosseltem Luftdruck in Arbeitsflächen von Zentimetergröße gereinigt. Selbst Partien mit verlustgefährdeten Schollen konnten auf diese Weise gereinigt werden. Bei den Wandgemälden kamen in stabilen Malschichtpartien kleine Neoprenwalzen und Haarpinsel zum Einsatz. Der Luftstrahl folgt der Walze und bläst die aufgenommenen Schmutzpartikel aus der Walze. Im Bereich von Rissen wurden die Rußansammlungen mit einem Mikrodüsenaufsatz abgesaugt.

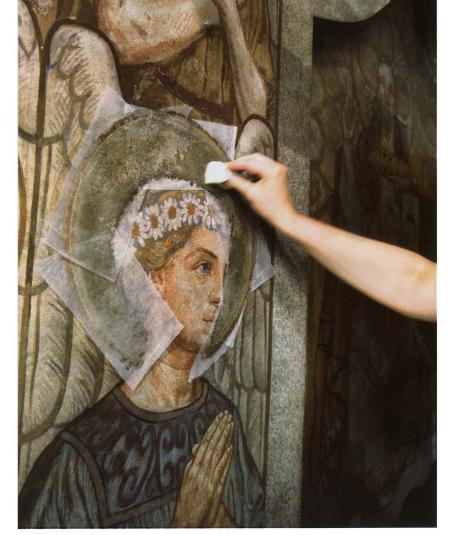
8 Chorostwand mit Detail aus der Engelsdarstellung während der kombinierten Festigung und Reinigung. Nach dem Auftrag des Festigungsmittels über Japanpapierkaschierung werden die Malschichtoberfläche feucht gereinigt und Schmutzpartikel durch das Papier entfernt. Restverschmutzungen bleiben am Papier haften, während Malschichtschollen am Putzträger verbleiben.

Die lokal auftretenden schollen-, blasen- oder schuppenförmigen Malschichtablösungen wurden über Japanpapierauflagen mit Festigungsmittel behandelt. Durch Betupfen mit speziellen Schwämmchen können dabei aufstehende Schollen niedergelegt werden (Abb. 8). Als Klebemittel kamen im Bereich der Raumfassung in Chor und Hauptschiff ein Algenleim, im Bereich der Wandgemälde Polyvinylalkohol in wässriger Lösung zum Einsatz.

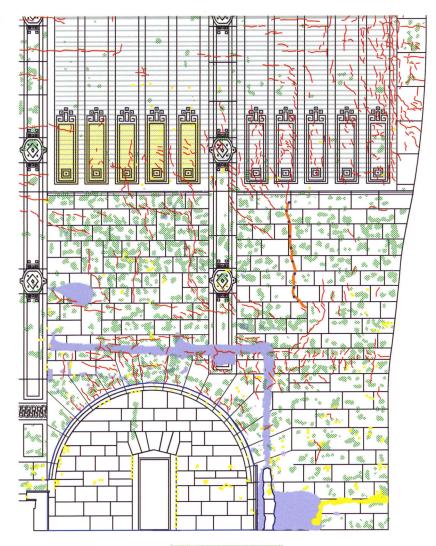
11 Ausschnitt aus der Dokumentation mit der Kartierung von Fotoausschnitten, Rissen und Maßnahmen (Putzsicherung, Rissbehandlung, Kittungen, punktuelle Retuschen, großflächige Retuschen, Integration von Altretuschen, Integration von Übermalungen).

Der Nachvollziehbarkeit von Bestand und Maßnahmen dient eine Dokumentation mit beschreibenden Texten, Abbildungen und einer entsprechenden Kartierung. Die Dokumentation der Maßnahmen an den Wandbildern erfolgte auf Grundlage von Gesamtaufnahmen, während für die Raumschale Wand- und Deckenabwicklungen als Kartierungsgrundlage erstellt wurden (Abb. 11).
